Comité de Senderos de la Federación Navarra de Deportes de Montaña y Escalada

Primera revisión

Nombre del Sendero:	SL®-NA 137 Sendero de los Robles Milenarios		
Municipio / Consorcio	Etxarri-Aranatz	Promotor	Ayto. Etxarri-Aranatz
Responsable técnico			
MIDE

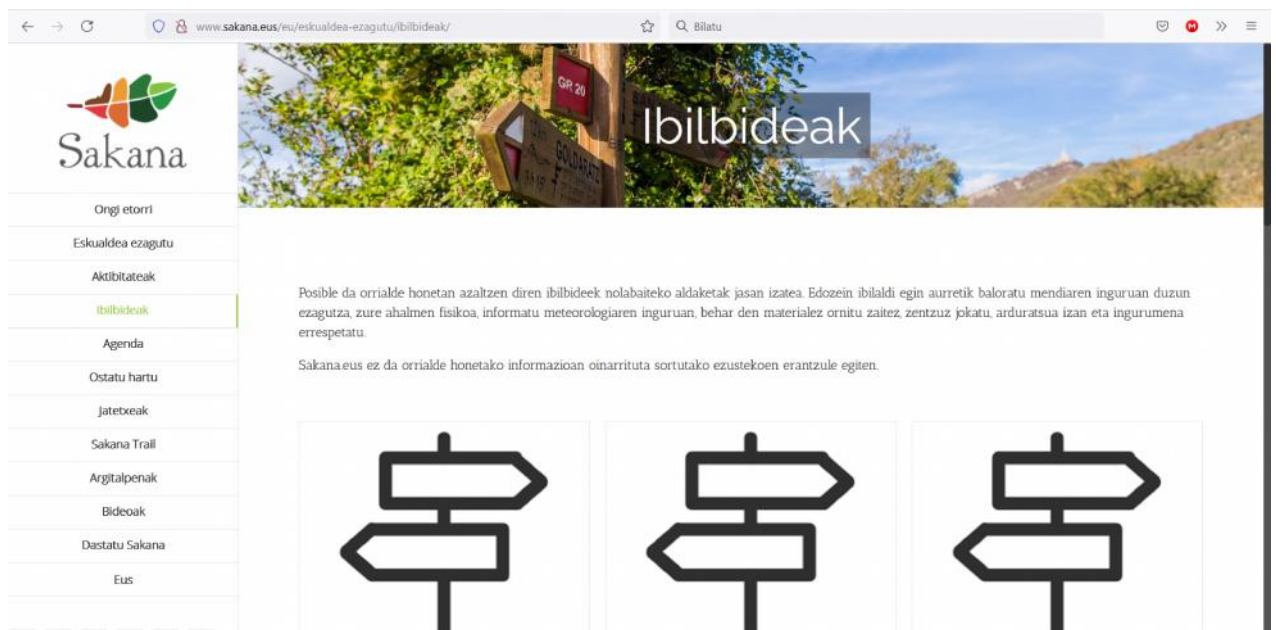
Página web de Sakana:

- Aunque la página está en cuatro idiomas, la información del recorrido está sólo en castellano y euskera.
- No existe una guía descriptiva del recorrido.
- No hay posibilidad de descargar el track.
- Posibilidad de descargar el mapa de senderos de Sakana en formato PDF en dicha página web:
- Dicho mapa trae en la parte posterior una breve descripción de los senderos indicados en el mismo.
- En dicha información no hay diferenciación entre senderos homologados y no homologados.
- Se indica distancia, desniveles y tiempo estimado.
- No se utiliza el método MIDE a la hora de valorar la dificultad de los senderos.
- No aparece el logotipo de la FNDME/MEKNF.
